Catene e accessori - Grado 10

Chain and accessory system in G10

SISTEMA ANTICORROSIONE PEWAG CORROPRO

CORROSION PROTECTION
CORROPRO FROM PEWAG

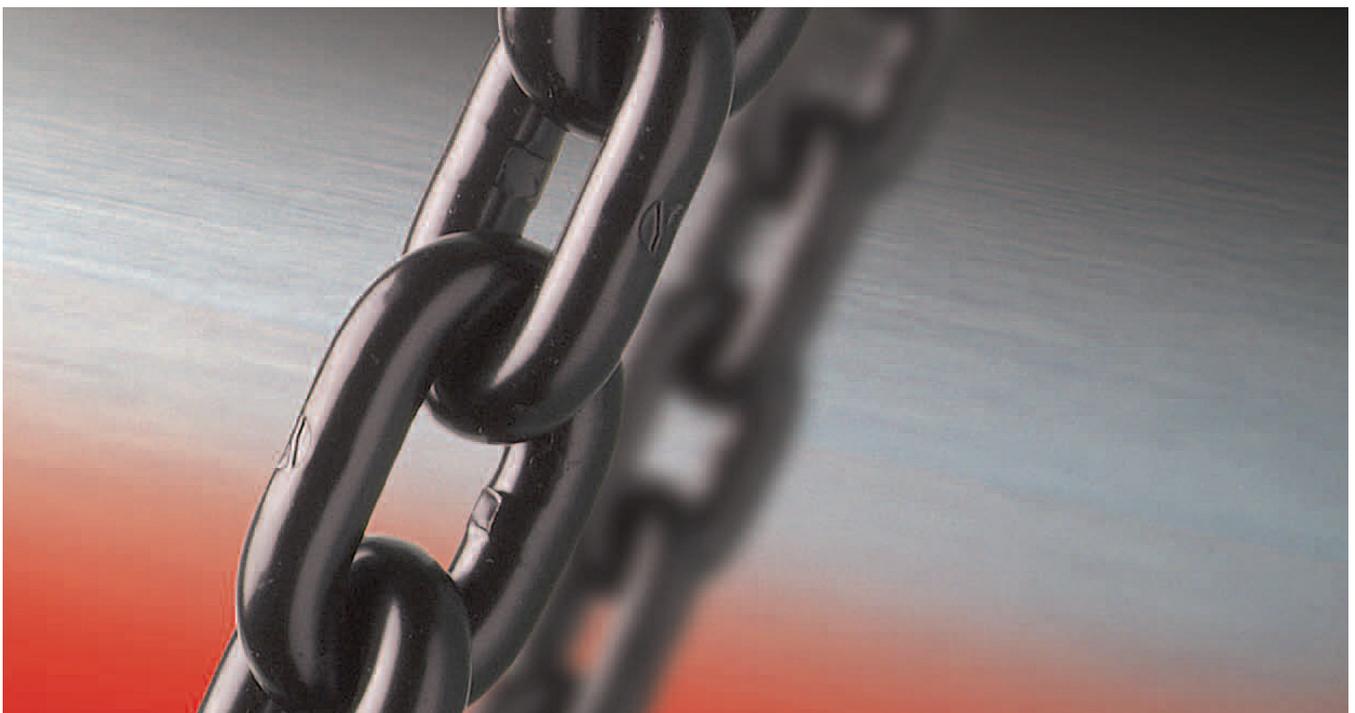
TEST IN NEBBIA SALINA IN ACCORDO A ISO 9227
SALT SPRAY TEST TO ISO 9227 (NSS-TEST)

Salt spray test according to ISO 9227 (duration without corrosion of the base material respectively red dust)

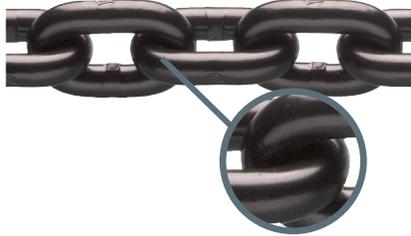
CONDIZIONI ORIGINALI
Rivestimento Corropro
STARTING SITUATION
Corropro protection

CONDIZIONI DOPO 528 H
La catena non presenta tracce di corrosione.
FINAL STATE AFTER 528 H
The chain doesn't show any trace of corrosion.

Corropro	> 430 h
Powder coated	> 360 h
Electro galvanized 10 m	120 h
Varnished	24 h

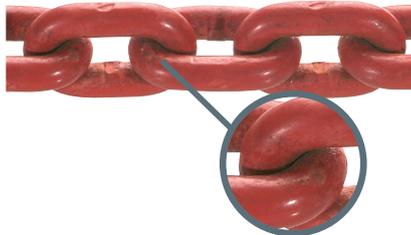
CONDIZIONI ORIGINALI
Verniciatura a polvere
STARTING SITUATION
Powder coated

CONDIZIONI DOPO 528 H
Si cominciano a vedere i primi segnali di corrosione della vernice.
FINAL STATE AFTER 528 H
The first signs of corrosion of the paints are noticed.

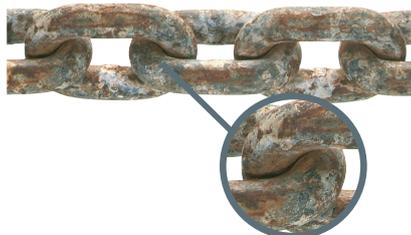
CONDIZIONI ORIGINALI
Catena elettrozincata 10 um
STARTING SITUATION
Electrogalvanized 10 um

CONDIZIONI DOPO 288 H
Piccoli punti di penetrazione dell'ossidazione con deterioramento dello strato di zinco.
FINAL STATE AFTER 288 H
Small penetration points of oxidation with deterioration of the zinc layer.

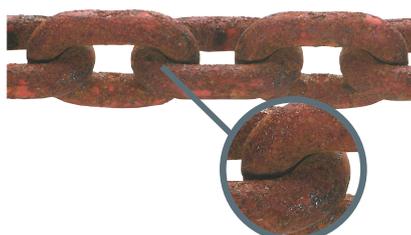
CONDIZIONI ORIGINALI
Catena verniciata
STARTING SITUATION
Varnished chain

CONDIZIONI DOPO 168 H
Precoce deterioramento dello strato protettivo verniciato.
FINAL STATE AFTER 168 H
Early deterioration of the protective paint layer.
